## MANIFESTAÇÕES PATOLÓGICAS RECORRENTES EM IMÓVEIS MODERNISTAS O caso do Pavilhão Luiz Nunes, em Recife/PE

Kamyla Eduarda Alves de BARROS<sup>1</sup>  
Julia Oliveira dos SANTOS<sup>2</sup>  
Eudes de Arimatéa ROCHA<sup>3</sup>

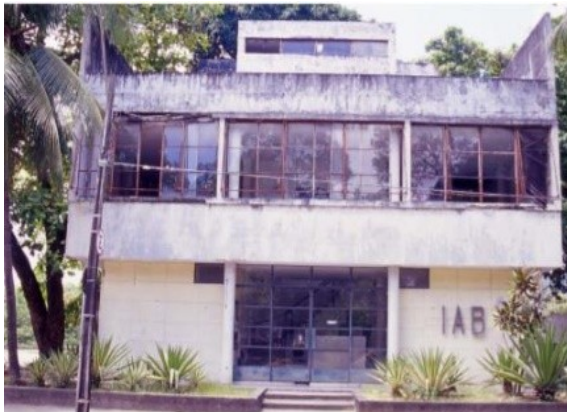
Diante da análise fotográfica realizada em 2003 por Cláudia Arimatéa Rocha, foi possível constatar o estado de conservação que relata o processo de restauro do Pavilhão em 2002. Verificando a Figura 06 e a já apresentada Figura 03, é possível também detectar a presença de biodeterioração causada por ataque de xilófagos – cupins, formando desenhos irregulares semelhantes a riscos na laje e nas paredes do edifício.

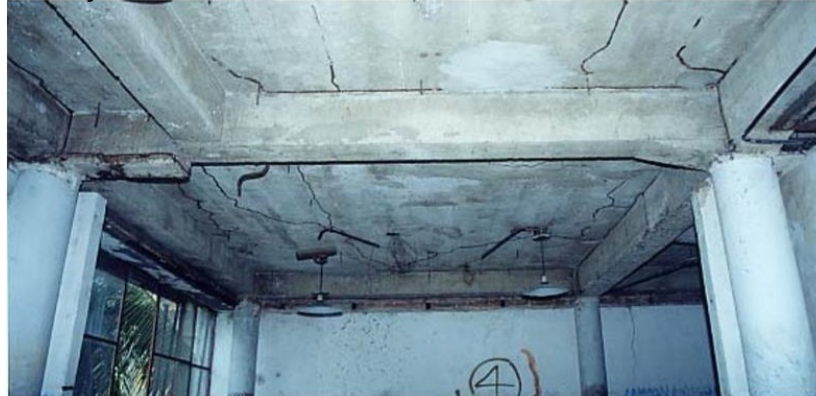
**Figura 08-** Forro retirado mostrando ataque de xilófagos na edificação antes da reforma.

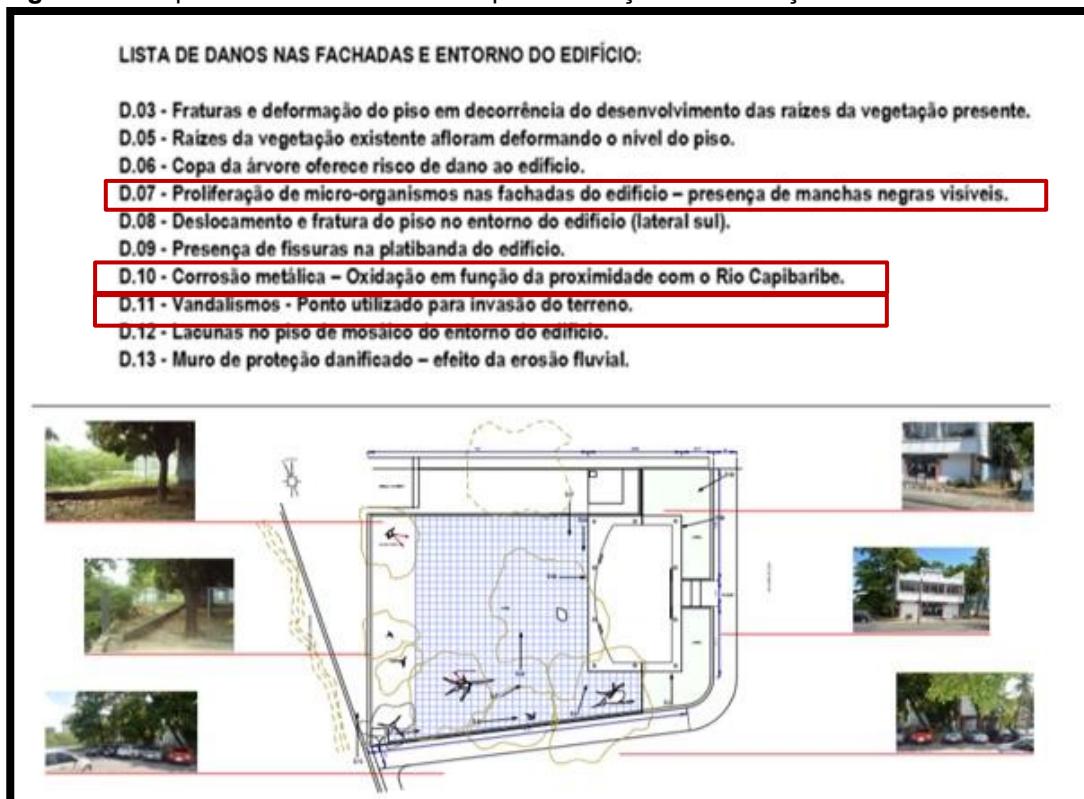
**Figura 09-** Mapa de danos desenvolvido para avaliação da edificação

Em 2015 uma nova avaliação dos danos da edificação foi realizada e o resultado aponta a reparação de danos verificados no último processo de restauro registrado, parte deles por influência do meio natural onde a edificação está inserida, como a oxidação causada pela proximidade, com o Rio Capibaribe; outro exemplo é a reparação dos depósitos escuros nas fachadas (Figura 09).

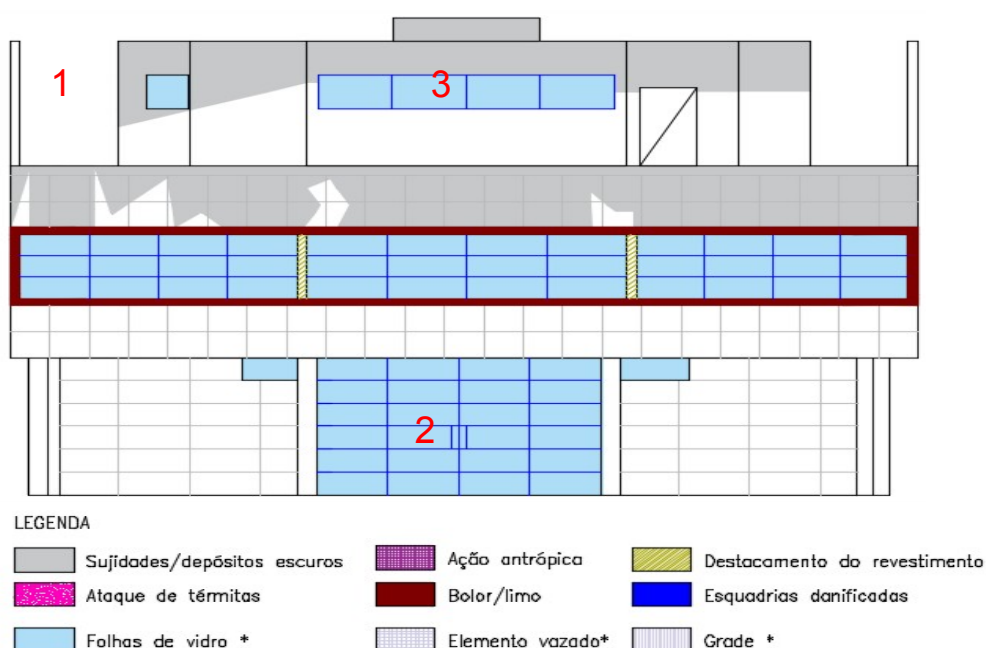
**Figura 11** – Mapa de danos – Fachada Oeste.

A reparação de xilófagos, assim como outros danos recorrentes na edificação, podem ser vistos nos mapas de danos das fachadas da edificação desenvolvidos a seguir. No mapa de danos (Figura 11) ilustrado acima, é possível ver o acúmulo de depósitos escuros no detalhe 1 (Figura 12) que podem ter sido causados por microrganismos e/ou pela exposição ao CO<sub>2</sub>. A oxidação das esquadrias também é visível nas janelas e porta de entrada da edificação (Detalhes 2 e 3) vistos nas Figuras 13 e 14.

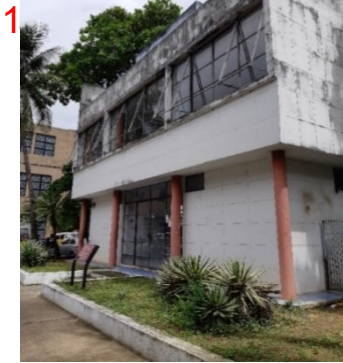
**Figura 12** – Depósitos escuros nas fachadas

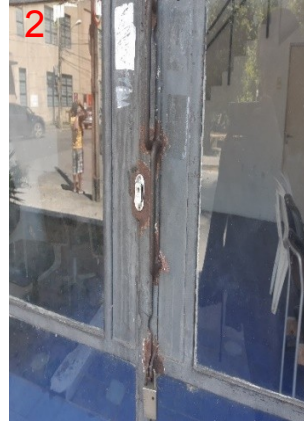
**Figura 13** – Esquadrias deterioradas -porta.

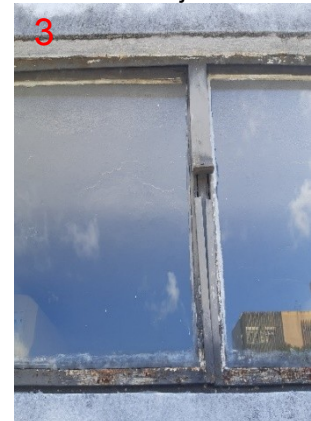
**Figura 14** – Esquadrias deterioradas- janela.

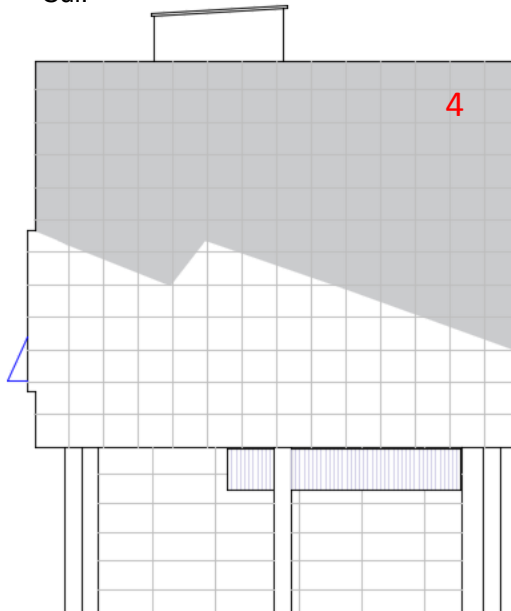
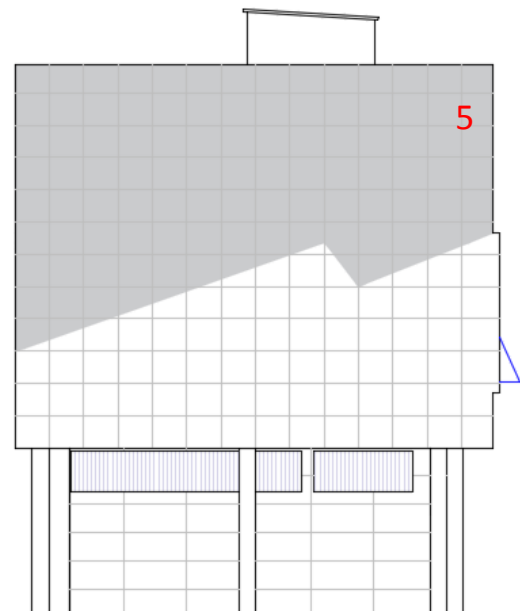
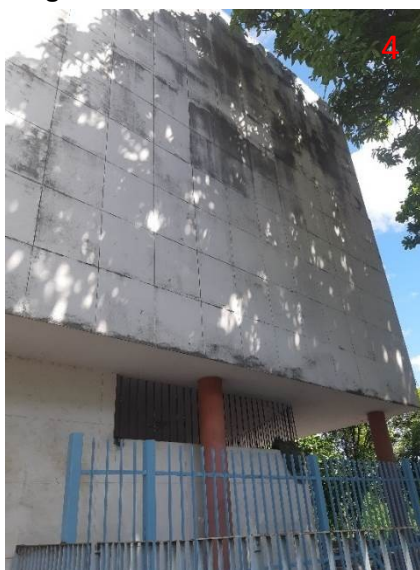
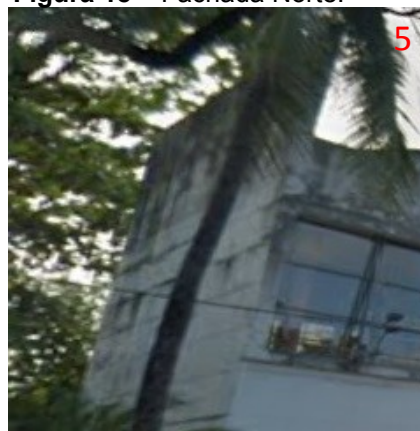
As fachadas Sul e Norte, são as mais preservadas apesar da reparaçãõ de depósitos escuros oriundos das umidades e relativa do ar e da poluição atmosférica, na parte superior de sua superfície (Figuras 15,16,17 e 18).

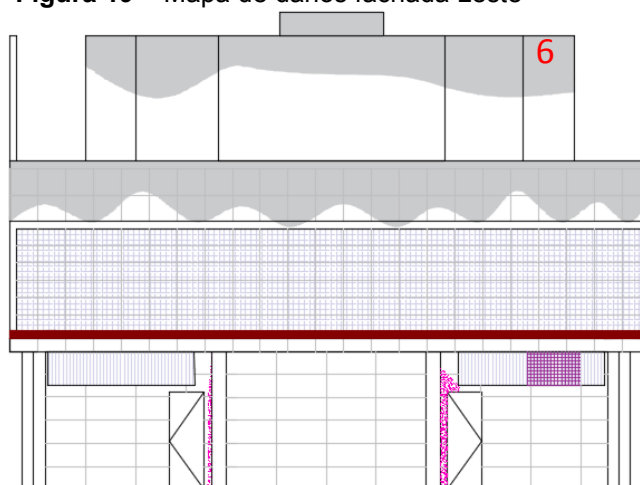
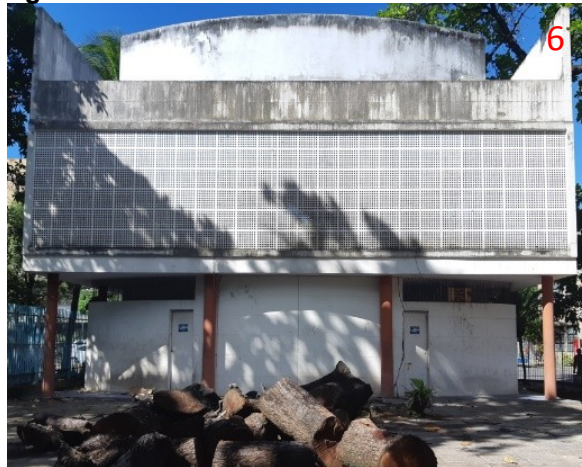
Na fachada Leste (Figuras 19 e 20), não muito diferente das demais é possível verificar a presença dos depósitos escuros que retornam de maneira contumaz à edificação, entretanto o que chama a atenção é o discreto caminho traçado pelos cupins partindo do solo até o interior da edificação. Analisando as manifestações patológicas recorrentes, fica evidente que o ataque por térmitas é esta que mais se proliferou em razão da falta de manutenção da edificação.

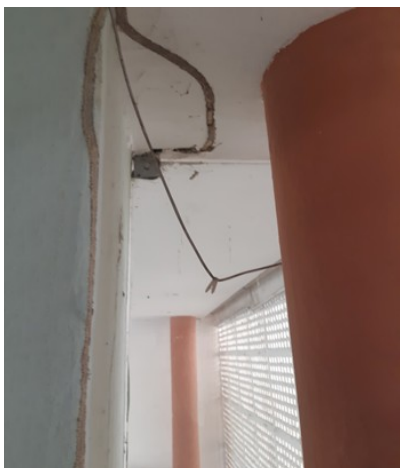
No caso do ataque por térmitas foi possível constatar *in loco* que apesar da manifestação destes insetos se mostrar pontualmente na fachada Leste, internamente, as condições do primeiro e segundo pavimento da edificação (Figuras 21 e 22) se mostravam mais comprometedoras. Os dois andares referidos estão sofrendo uma infestação de xilófagos consequências do abandono do prédio, assim como outras áreas da edificação.

Figura 21- Ataque de térmitas no primeiro pavimento

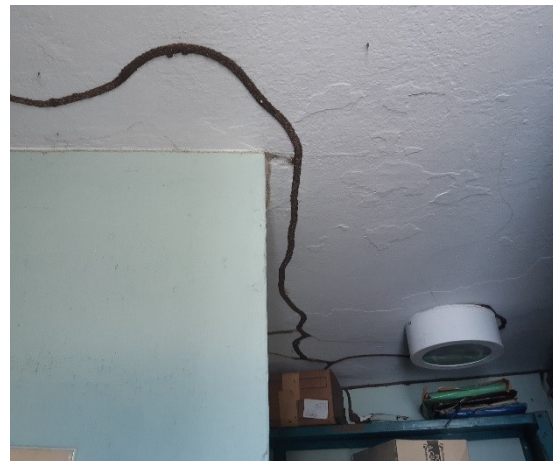
Figura 22- Ataque de térmitas no segundo pavimento
