## MANIFESTAÇÕES PATOLÓGICAS EM EDIFICAÇÕES MODERNISTAS: as lanchonetes do Parque Histórico Nacional dos Guararapes

Júlia Oliveira dos Santos<sup>1</sup>  
Kamyla Eduarda Alves de Barros<sup>2</sup>  
Eudes de Arimatéa Rocha<sup>3</sup>

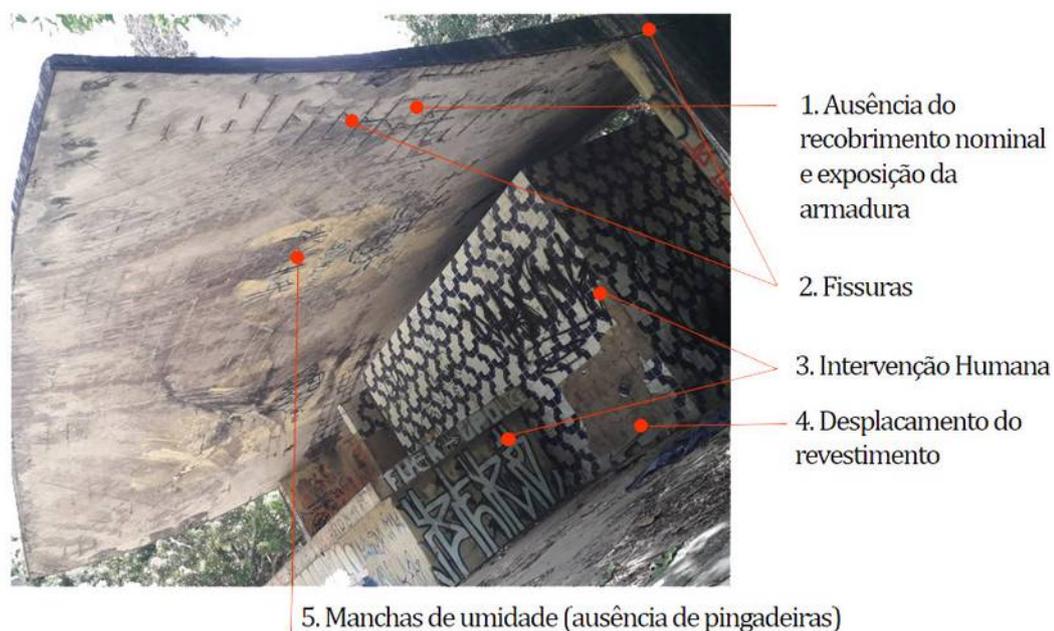
**Figura 6:** Os problemas patológicos encontrados nas lanchonetes do PHNG. (Fonte: Autores; 2019.)

A identificação de todos os danos aparentes foi elaborada, em primeiro momento, com ênfase em apenas uma das lanchonetes, e logo após uma análise mais precisa, foi realizada a partir da confirmação de que os problemas estavam presentes nas três edificações que compõem o conjunto – que por sua vez, são semelhantes em formas e técnicas.

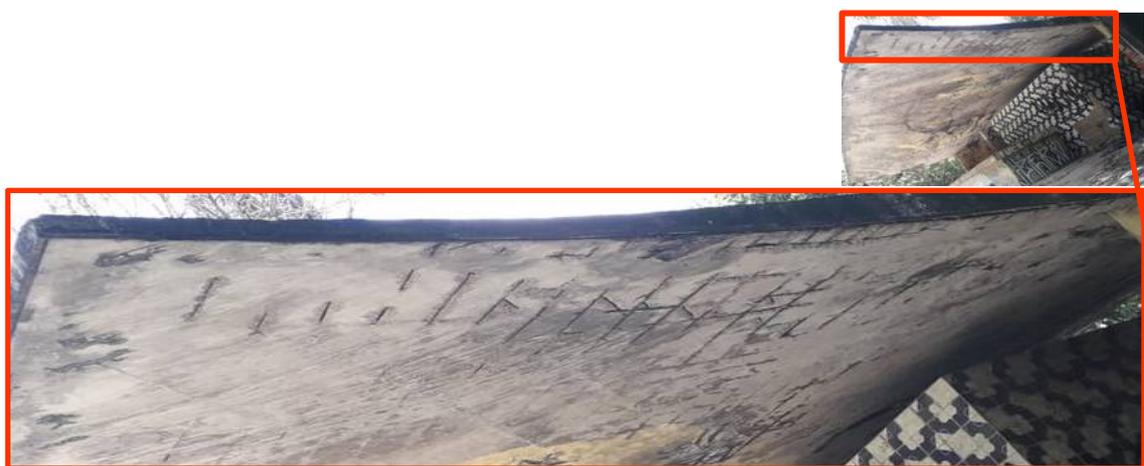
O problema patológico que mais sobressai visualmente nas edificações é o da exposição das armaduras (Figura 8). Ao analisar a espessura das lajes e a utilização da forma construtiva com dupla curvatura, é possível chegar à conclusão que os elementos encontram-se com ausência de recobrimento nominal em vários trechos da edificação. Essas lajes, que tinham como objetivo estético transmitir a sensação

**Figura 8:** Condições de exposição da armadura da laje nas lanchonetes do parque. (Fonte: Autores; 2019)

Essa exposição da armadura em contraste com a urbanização predominante do local, gera grande possibilidade de corrosão por carbonatação – causada pela reação dos componentes do concreto em contato com o gás carbônico muito presente em atmosferas urbanas e poluídas. Antes de cogitar algum tipo de tratamento para essa questão, é necessário que primordialmente sejam realizados ensaios específicos para descobrir qual tipo de corrosão – por carbonatação ou cloreto (visto que esta possibilidade também deve ser considerada em função da alta probabilidade de contaminação por cloretos através do uso de materiais HumanÆ. Questões controversas do mundo contemporâneo, v. 14, n. 1 (Ano, 2020) ISSN: 1517-7606

infectados) – e o avanço que a mesma atingiu. Dependendo da situação, seria de suma importância a construção de um recapeamento da estrutura da laje, ampliando a espessura desta e protegendo a estrutura de deteriorações futuras.

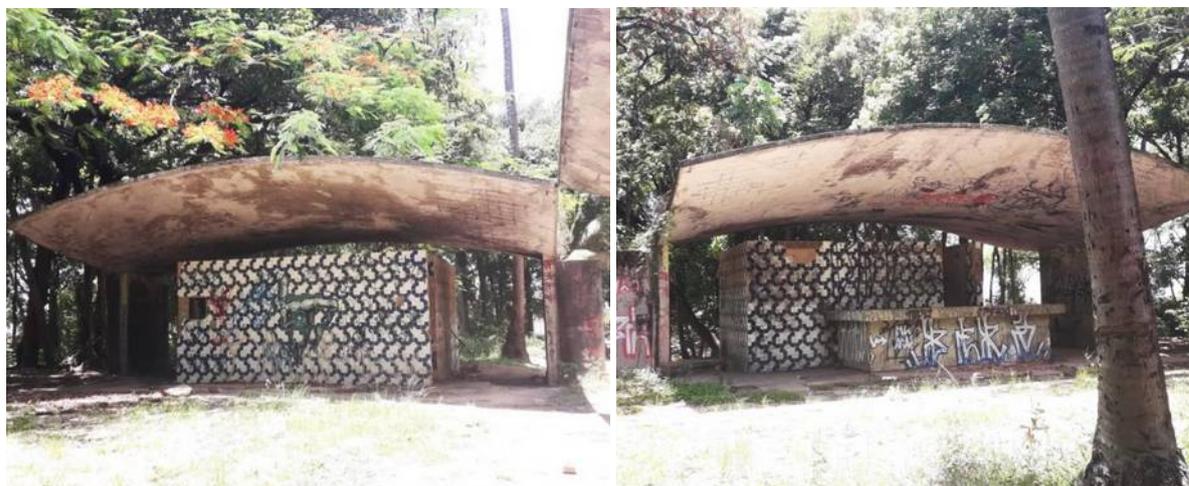
de leveza sobre a estrutura de concreto aparente, foram moldadas com uma espessura relativamente curta, e provavelmente, deixou a armadura muito próxima da face externa do elemento. Conforme pode ser observado nas Figuras 9 e 10, onde também pode se constatar que a exposição das armaduras é predominante nos trechos em que a laje tem o comportamento de curvatura para baixo.

**Figuras 9 e 10:** Exposição da malha de aço das lajes no trecho em que a curvatura do elemento é côncava. (Fonte: Autores; 2019)

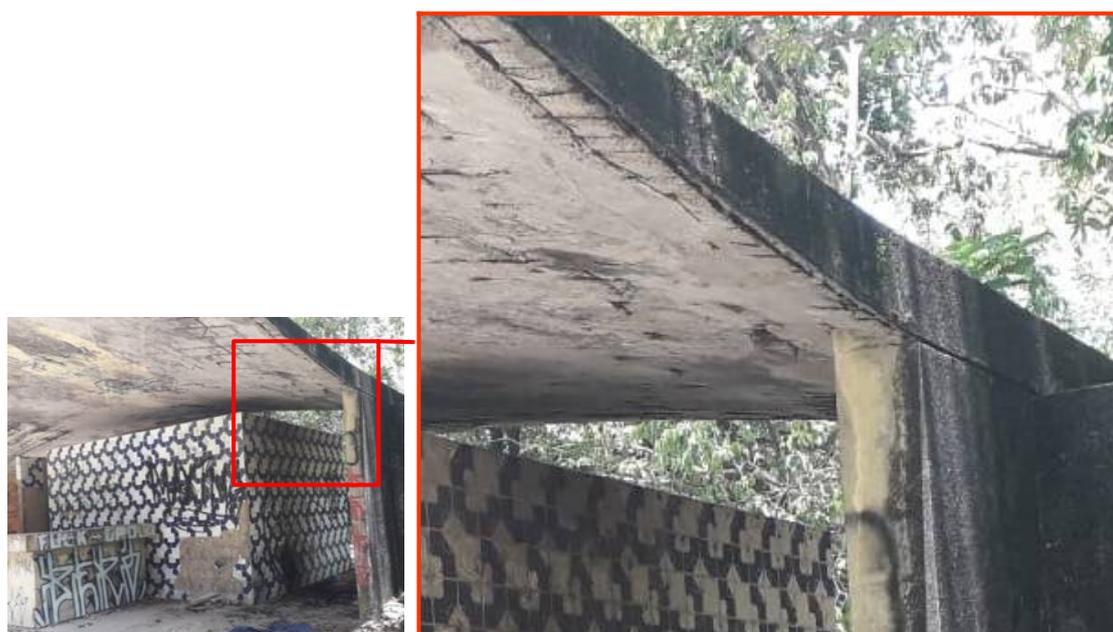
Segundo relatos coletados sobre o estudo de viabilidade do partido arquitetônico das edificações, o autor do projeto previa a utilização de fibra de vidro na composição do concreto com a finalidade de aumentar a liga e melhorar a trabalhabilidade do material na composição que desejava realizar. Há alguns estudos recentes que sugerem interferências que esta técnica pode causar ao longo do tempo, e segundo Bonifácio e Godinho (2014) é provável a existência de uma relação com o aparecimento das fissuras – segundo a Figura 11.

**Figura 11:** Ligação da laje e pilar de apoio e fissuras situadas na laje de uma das lanchonetes.  
(Fonte: Autores; 2019)

Devido à ausência de vigas para transmitir os esforços das lajes aos pilares de apoio, o processo de dilatação térmica pode ser outra causa das fissuras nas edificações. Não é possível identificar na ligação laje – pilar a existência de algum tipo de técnica que possa facilitar que os elementos façam sua movimentação estrutural natural, como resinas ou outros materiais semelhantes (vínculo, rótula, elemento de transição, entre outros) usualmente aplicados entre as peças estruturais.

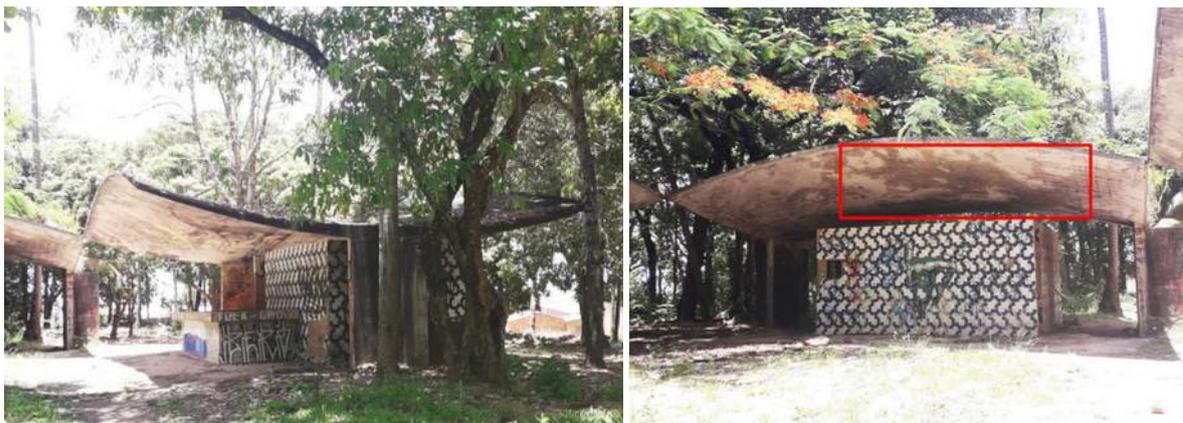
**Figura 12:** Edificação sob árvores de grande porte. (Fonte: Autores; 2019); **Figura 13:** Manchas por umidade decorrentes do escoamento de águas pluviais pela cobertura de concreto. (Fonte: Autores; 2019)

Outra anomalia predominante nas edificações são as manchas no concreto ocasionadas por umidade. Ao escolher as cascas de dupla curvatura em concreto aparente como solução de cobertura para o conjunto – a fim de evitar utilizar calhas que pudessem obstruir devido à localização abaixo de árvores de grande porte (Figura 12) – não foi previsto em projeto alguma técnica que solucionasse o escoamento das águas pluviais, como drenos ou pingadeiras. O acúmulo de água em contato direto com o concreto pode causar manchas como as demonstradas na Figura 13 e, conseqüentemente, permear entre os materiais componentes. O processo de infiltração na estrutura acontece, normalmente, por meio da percolação através das fissuras existentes, e que possivelmente causa a lixiviação reduzindo a alcalinidade do concreto e promovendo o aparecimento das eflorescências – manchas de precipitados brancos ( $\text{CaCO}_3$ ) e geralmente insolúveis.

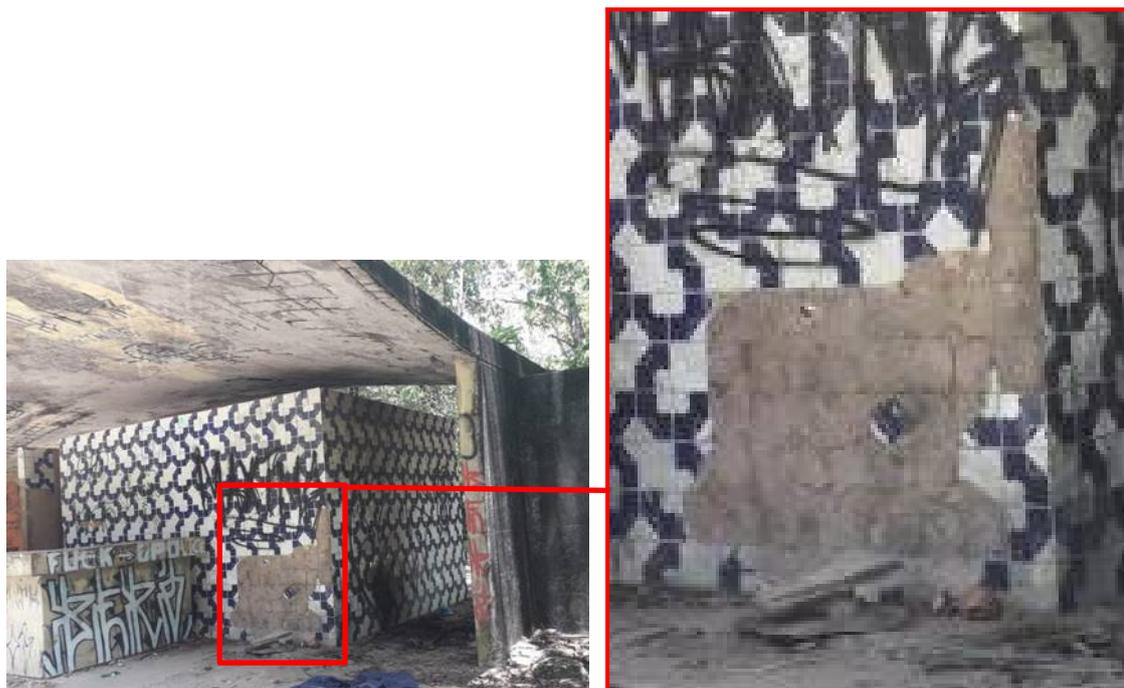
O revestimento projetado cautelosamente para as edificações sofreu deslocamento em algumas partes, como é possível conferir na Figura 14. Este problema pode estar relacionado a diversas causas apresentadas na etapa de execução ou até mesmo, na fabricação de placas com teor de absorção mais alto que o ideal. Contudo, como o revestimento utilizado tem uma mesma origem de fabricação para as outras edificações do parque e o único que sofre de deslocamento é o das lanchonetes, é possível chegar à conclusão que a causa dessa patologia está relacionada à falta de uso e, conseqüentemente, de manutenção. Assim como também é possível verificar as ações de intervenção humana como a grafitegem e pinturas sobre o acabamento das edificações, que atenuam a exposição das edificações à agentes químicos e, de certa forma, à marginalização.

Figura 14: Deslocamento do revestimento na parede de uma das lanchonetes. (Fonte: Autores; 2019)
