v. 12, n. 11

A IDENTIDADE VISUAL NO CONJUNTO HABITACIONAL CLUBE DO AUTOMÓVEL COMO PRODUTO DA INTERVENÇÃO DO USUÁRIO

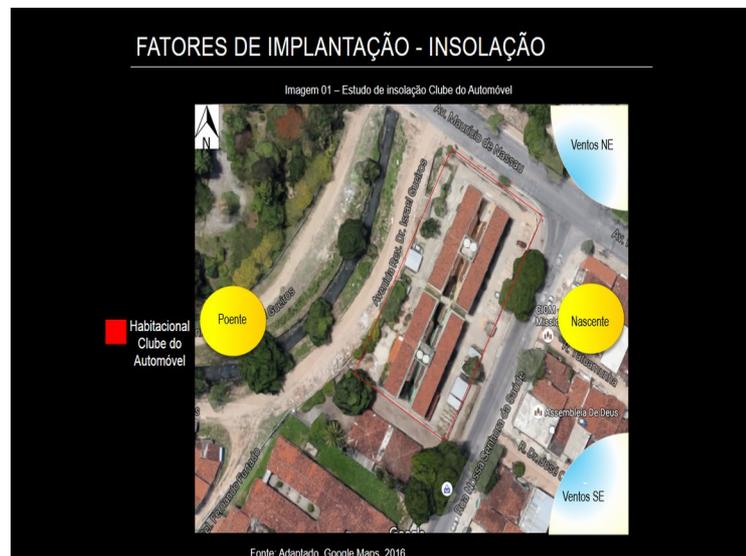
Onde podemos verificar na imagem a seguir que os melhores ventos encontrados no Nordeste e Sudeste estão direcionados para a fachada Norte e Leste, enquanto o poente (de maior insolação no nordeste) está direcionado para a fachada Oeste e Sul, não possuindo nenhum componente arquitetônico que possa amenizar o contato direto do sol com a fachada. Ocasionalmente ocasionando um desconforto térmico para as unidades voltadas para essa fachada.

Figura 03: Estudo de insolação Clube do Automóvel.

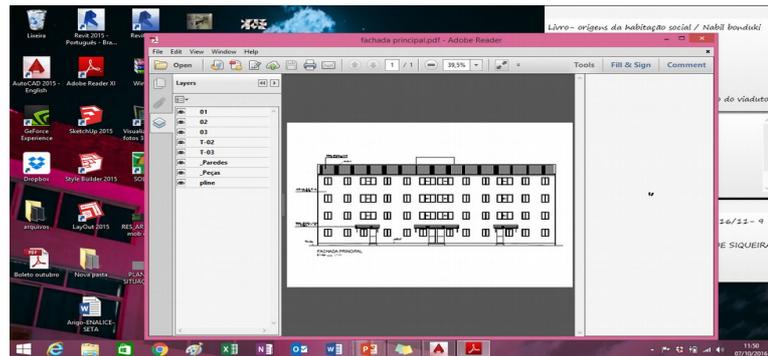
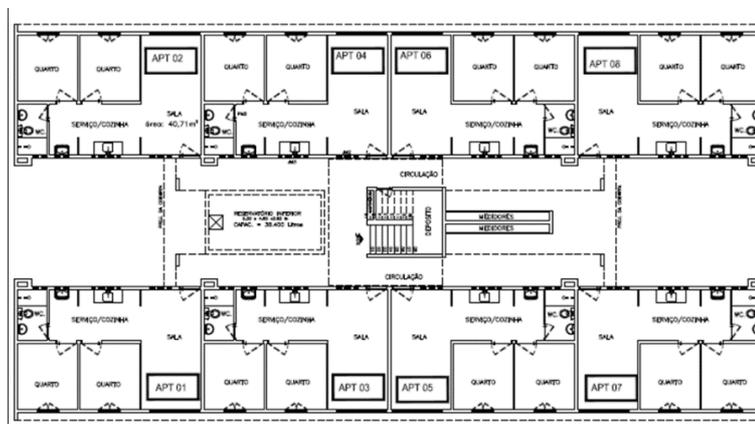
De acordo com as plantas fornecidas pela Prefeitura da cidade do Recife, foram encontradas divergências entre a planta baixa do pavimento térreo, e a fachada. De acordo com a planta baixa, as portas dos apartamentos encontram-se voltadas para o hall, já nas fachadas e no prédio elas aparecem inseridas nas fachadas principais, como podemos ver nas Figuras 04 e 05.

Figura 04: Fachada Principal do Conjunto Habitacional.

Figura 05: Planta Baixa Pavimento.

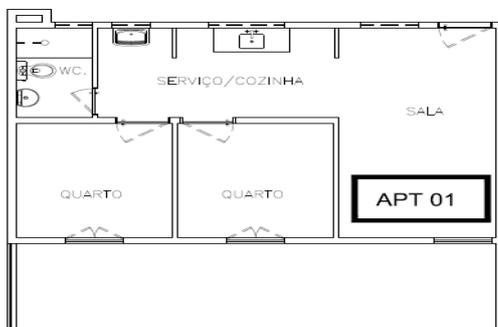
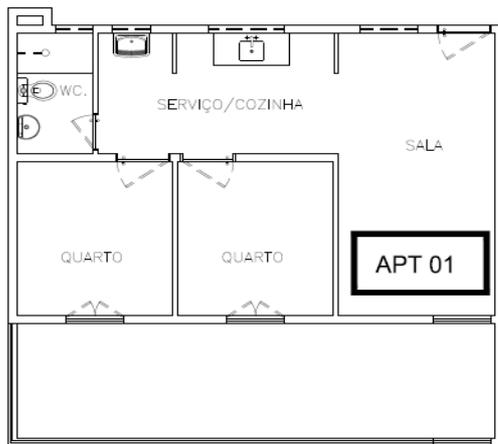
Por conta da falta de insegurança, o desejo de aumentar as suas residências, questões de insolação e intempéries, além de infiltrações provenientes da fachada para o interior das unidades, a maioria dos moradores do pavimento térreo fizeram “puxadinhos” na entrada dos apartamentos, como podemos perceber nas Figuras 06 e 07.

Figura 06: Planta baixa Apartamento individual.

Figura 07: Planta baixa Apartamento individual com alteração no térreo.

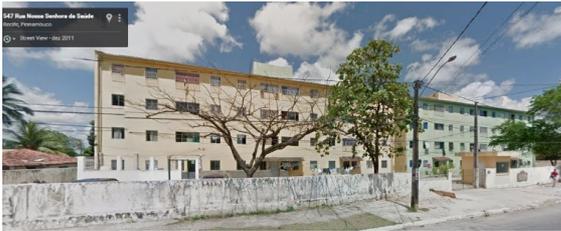
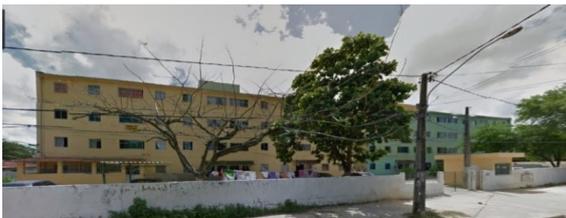
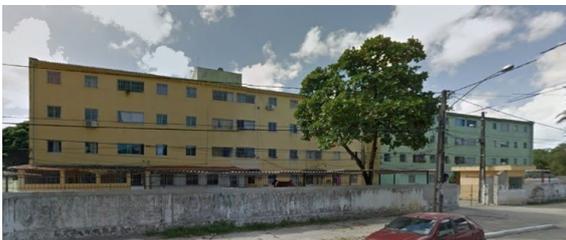
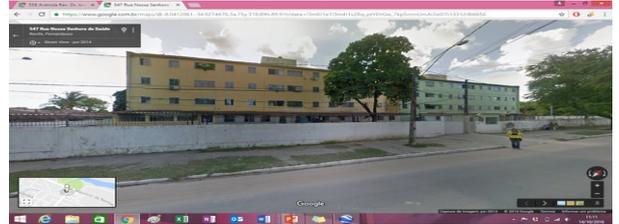
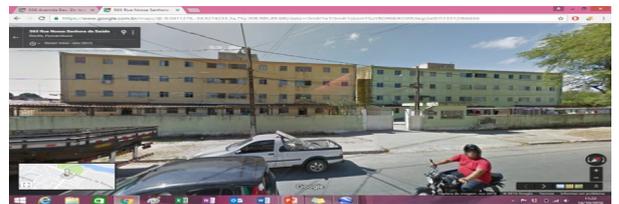
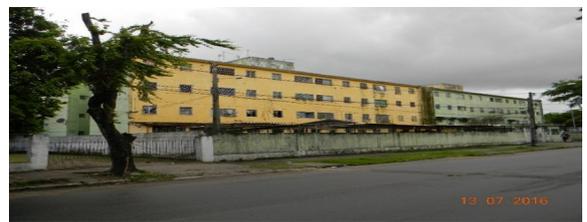
Entre os anos de 2011 a 2012 percebe-se o início da construção de puxadinhos nos apartamentos térreos. O ano com maior número de transformações foi entre 2012 a 2013 verifica-se a derrubada de uma árvore vista dentro do terreno para a construção de cobertas, com objetivo de abrigar os carros no estacionamento, e delimitar a vaga de cada unidade habitacional. Também houve a implantação em maior escala de gradis de ferro nas janelas, sem nenhuma padronização dos mesmos, e também a instalação de aparelhos de ar condicionado nas fachadas.

No decorrer de 2013 a 2014, os moradores trocaram o portão de ferro da entrada principal do condomínio, por um automático e de alumínio. Entre os anos de 2014 e 2015, percebe-se a demolição de outra árvore locada na garagem e também um

grande aumento no número de antenas, e fiação na fachada. Entre 2015 até 2016 no período da pesquisa, nenhuma alteração circunstancial foi percebida. Como podemos ver nas Figuras 08, 09, 10, 11, 12 e 13.
