## MANIFESTAÇÕES PATOLÓGICAS RECORRENTES EM IMÓVEIS MODERNISTAS O caso do Pavilhão Luiz Nunes, em Recife/PE

Kamyla Eduarda Alves de BARROS<sup>1</sup>  
Julia Oliveira dos SANTOS<sup>2</sup>  
Eudes de Arimatéa ROCHA<sup>3</sup>

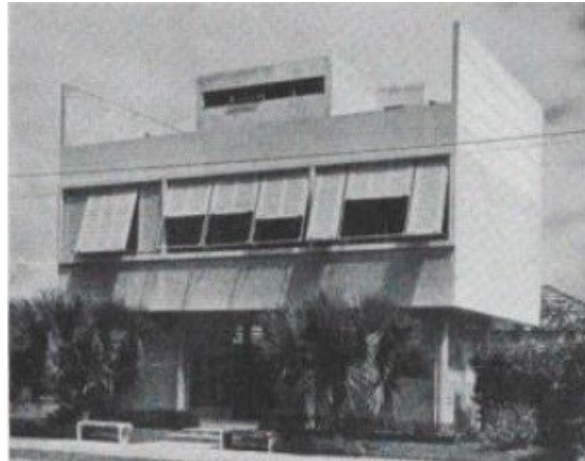
**Figura 03** – Pavilhão Luiz Nunes de Verificação de Óbitos da UFPE.

Diante da análise fotográfica realizada em 2003 por Cláudia Arimatéa Rocha, foi possível constatar o estado de conservação que relata o processo de restauro do Pavilhão em 2002. Verificando a Figura 06 e a já apresentada Figura 03, é possível também detectar a presença de biodeterioração causada por ataque de xilófagos – cupins, formando desenhos irregulares semelhantes a riscos na laje e nas paredes do edifício.

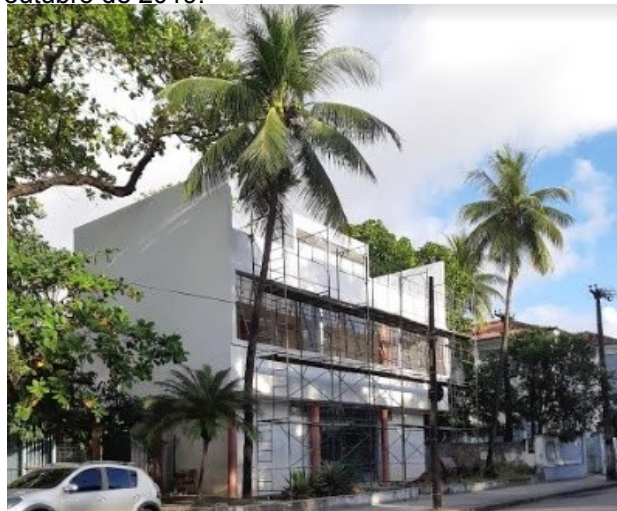
**Figura 10**– Processo de restauro ocorrendo em outubro de 2019.

Atualmente, outubro de 2019, novamente, novos trabalhos de restauro foram iniciados para abrigar de forma satisfatória e salubre, setores da UFPE e o Instituto de Arquitetos do Brasil, entretanto até meados de agosto de 2019, o prédio apresentou manifestações patológicas recorrentes, já vistas em outros registros fotográficos anteriores a estes apresentados no estudo em tela (Figura10).
