**BAIRRO DA BOA VISTA:  
as transformações morfológicas e tipológicas**Beatriz Calado GONÇALVES<sup>1</sup>Davi Silva dos SANTOS<sup>2</sup>Gabriela Amorim Torres CAVALCANTI<sup>3</sup>Maria Clara Marinho de CARVALHO<sup>4</sup>Nancy Siqueira NERY<sup>5</sup>**Resumo**

**Palavras-chave:** Bairro da Boa Vista; Transformações urbanas; Morfologia urbana; Tipologia arquitetônica; Requalificação urbana.

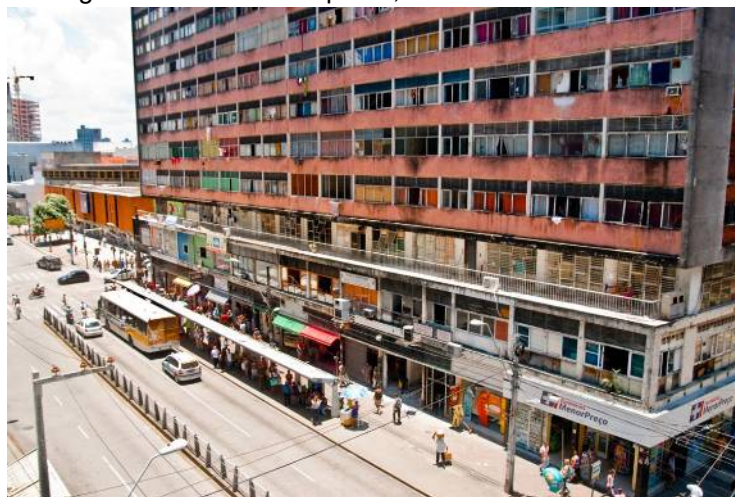
Figura 8 – Edifício Pirapama, AV. Conde da Boa Vista

Os edifícios de apartamentos foram um grande marco no século XX, podemos citar como exemplo o Edifício Pirapama de Delfim Amorim que aplica a definição de construções em altura. Entretanto, além dessa descrição tivemos outra que foi a de

uso misto, onde o pavimento térreo foi destinado ao comércio e os outros pavimentos a uso residencial. (Griz Cristiana, 2012)

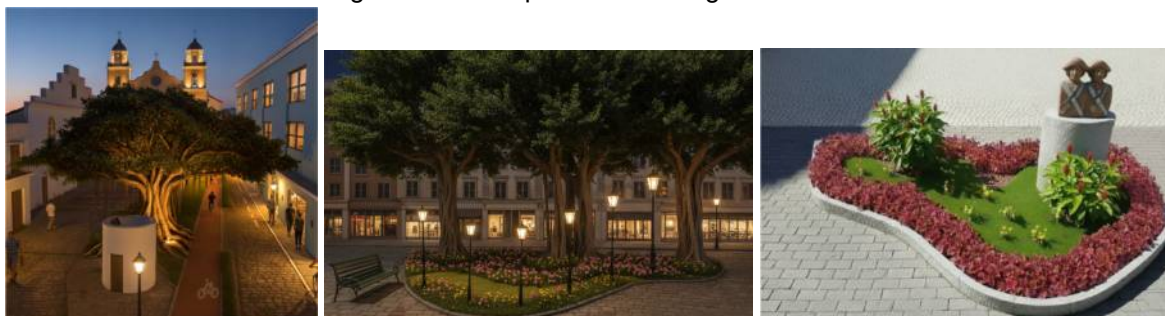
Figura 22 – Perspectivas do Largo da Matriz

Queríamos criar uma viagem no tempo, por isso, utilizamos postes de iluminação em estilo colonial, no piso em frente à igreja foi aplicado pedra portuguesa.

Além disso, nosso objetivo era transformar o local em um ponto turístico, então instalamos uma escultura para que as pessoas pudessem parar e tirar fotos, além de bancos e decks dos restaurantes destinados a quem deseja sentar, e apreciar a vista.

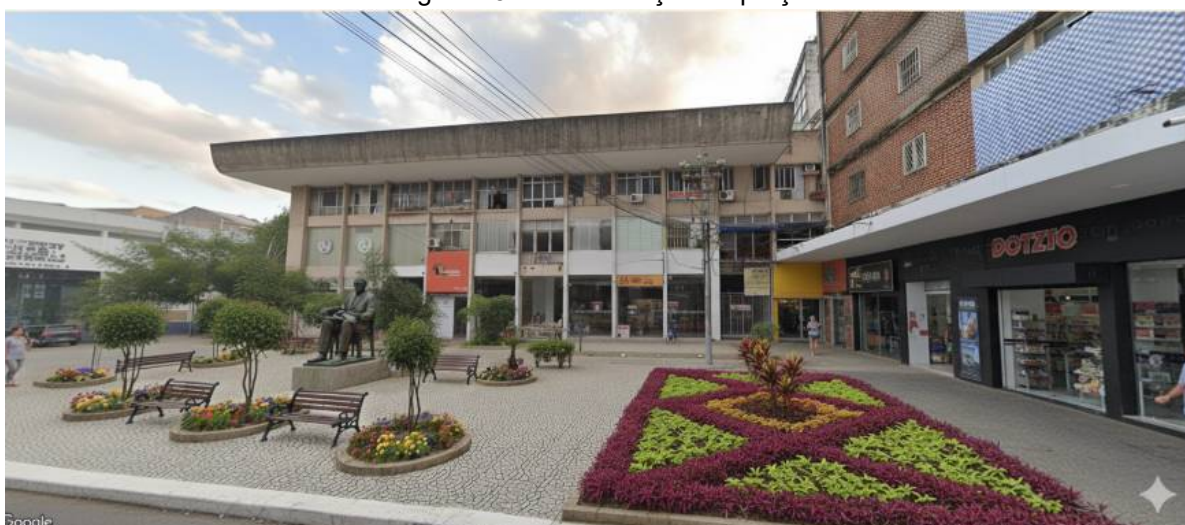
Figura 25 – Revitalização da praça

A quarta intervenção seria a requalificação da Praça Machado de Assis, hoje subutilizada, ela fica entre os edifícios Novo Recife, Lusíadas, Tereza Cristina e Santa Rita, exatamente no final da rua que propomos abrir na ação anterior. A abertura dessa rua aumentaria o fluxo de pessoas na região. Por isso, a revitalização da praça inclui a remoção do estacionamento informal que ocupa o espaço e a realização de um concurso para um novo projeto paisagístico. A ideia é transformar a praça em um ponto de encontro e circulação, funcionando como um conector entre os comércios do térreo dos edifícios de uso misto ao redor.

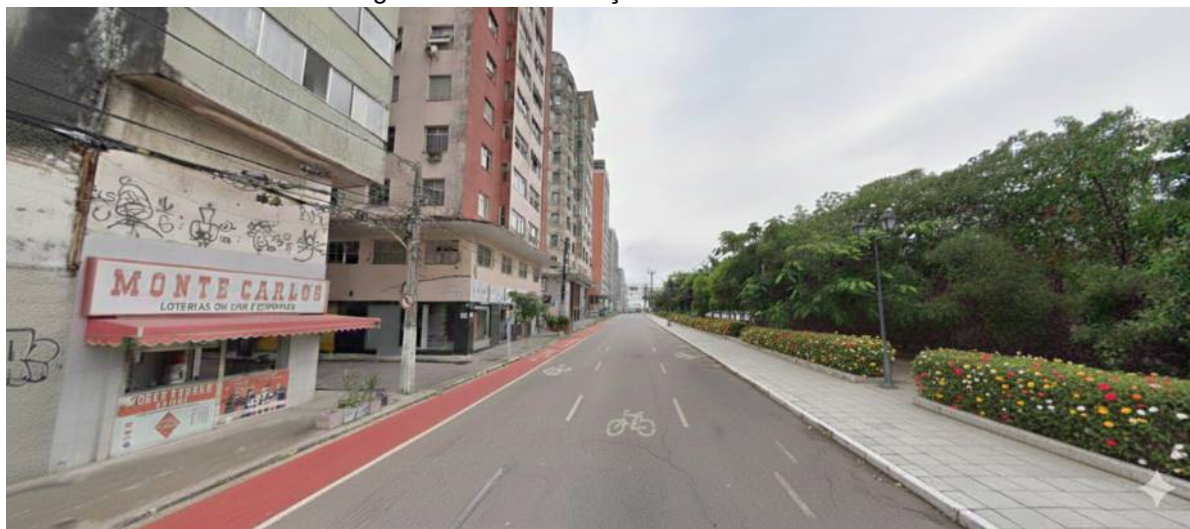
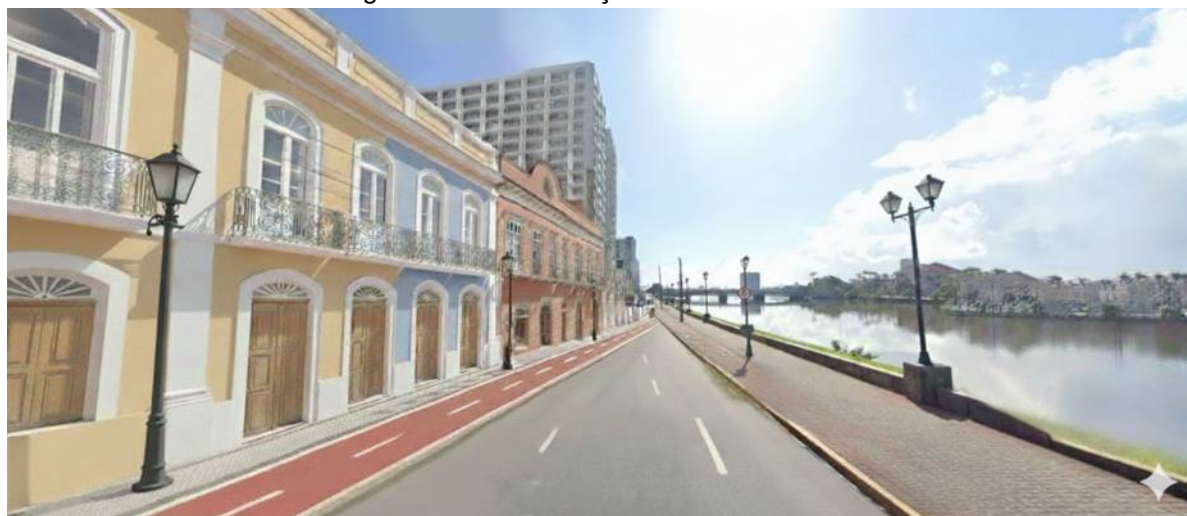
Figura 26 – Revitalização da Orla da Aurora

A quinta intervenção é na Orla da Aurora onde o objetivo é reativar o uso da Rua da Aurora, um dos cartões-postais da cidade, e fortalecer a integração com o

Cais da Aurora, em Santo Amaro. A proposta busca beneficiar tanto os moradores da orla fluvial quanto as pessoas que circulam pelo centro.

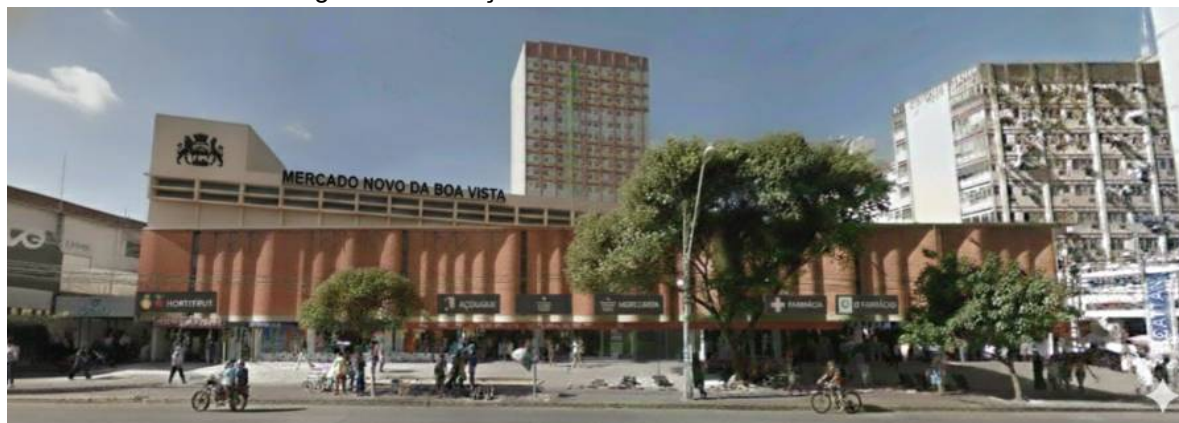
Figura 28 – Criação do Mercado Novo da Boa Vista

A sexta intervenção seria um “rezoneamento” de algumas áreas do bairro e o primeiro seria a criação do novo Mercado da Boa Vista pois um dos problemas de uso dos edifícios e do zoneamento no bairro é a pouca oferta de comércio essenciais ligados à alimentação. O edifício selecionado está em uma localização estratégica, próximo a uma das áreas com maior concentração de moradias. É a antiga sede do Bandepe, projetada pelo arquiteto Abrahão Sanovicz. Hoje, o prédio está subutilizado, apenas parte funciona como galeria para redes varejistas de roupas, maquiagem e uma farmácia.

A proposta é reformar o edifício e transformá-lo no Mercado Novo da Boa Vista: uma galeria voltada para hortifrutis, mercearias, açougues e outros serviços

essenciais, estimulando o comércio local e oferecendo melhores condições para moradores e comerciantes recuperando a integridade do edifício e do projeto original.

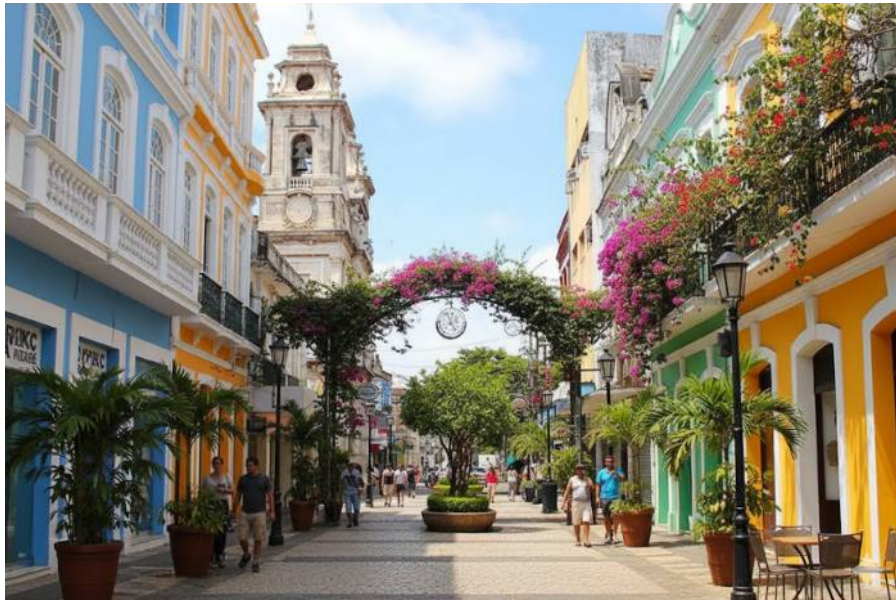
Figura 31 – O aterramentos dos fios

A oitava intervenção é o aterramento de fios e reestruturação da iluminação pública para pedestres. A fiação subterrânea tem se tornado projeto de diversas cidades no Brasil e no exterior, principalmente em áreas históricas, onde o turismo se beneficia de uma vista clara de edifícios antigos. Rio de Janeiro, Porto Alegre, São Paulo e Fortaleza são algumas das cidades que investiram no aterramento da fiação em setores específicos.

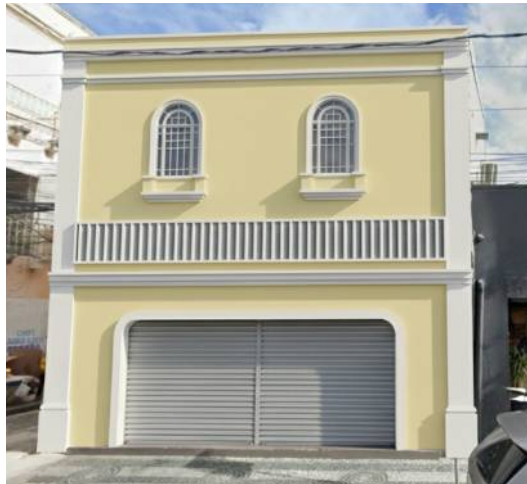
Figura 32 – Intervenção da fachada

A nona intervenção é a normativa para fachadas em áreas de caráter histórico para a promoção da ocupação de espaços e edifícios abandonados ou subutilizados, além de intervenções em prédios de uso misto degradados, dando novo uso, valorização a estética urbana e recuperando fachadas.

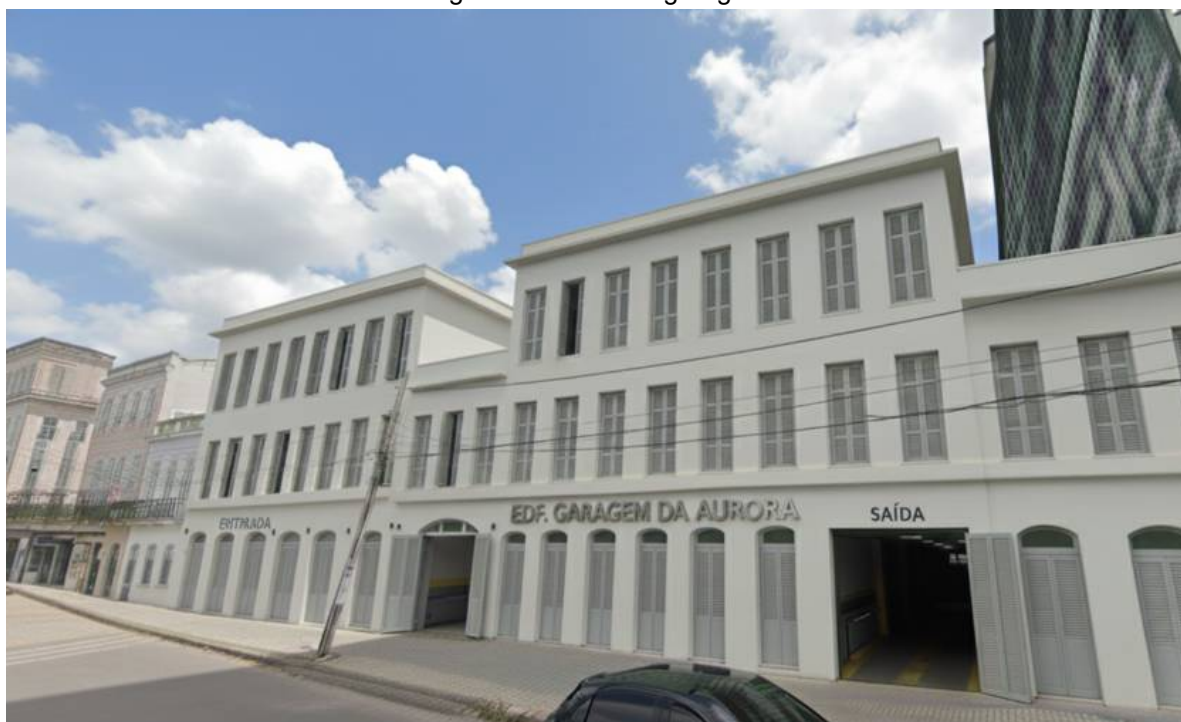
Figura 33 – Edifício garagem

A criação desse edifício-garagem na Rua da Aurora resolve três pontos ao mesmo tempo: reorganiza o uso dos edifícios do centro, abre caminho para a aplicação da normativa das fachadas e contribui para atrair novos moradores para a Boa Vista. A ideia parte do fato de que muitos edifícios residenciais hoje subutilizados não possuem estacionamento.
